ANUARIO ARQUEOLÓGICO DE ANDALUCÍA 2015

EL YACIMIENTO DE 'LA LOSILLA' EN AÑORA (CÓRDOBA). UNA IGLESIA TARDOANTIGUA EN EL ÁMBITO RURAL DE LA BAETICA. EXCAVACIONES ARQUEOLÓGICAS EN EL YACIMIENTO DE 'LA LOSILLA' CERCA DE AÑORA (CÓRDOBA)

Fedor Schlimbach

Instituto Arqueológico Alemán / Madrid

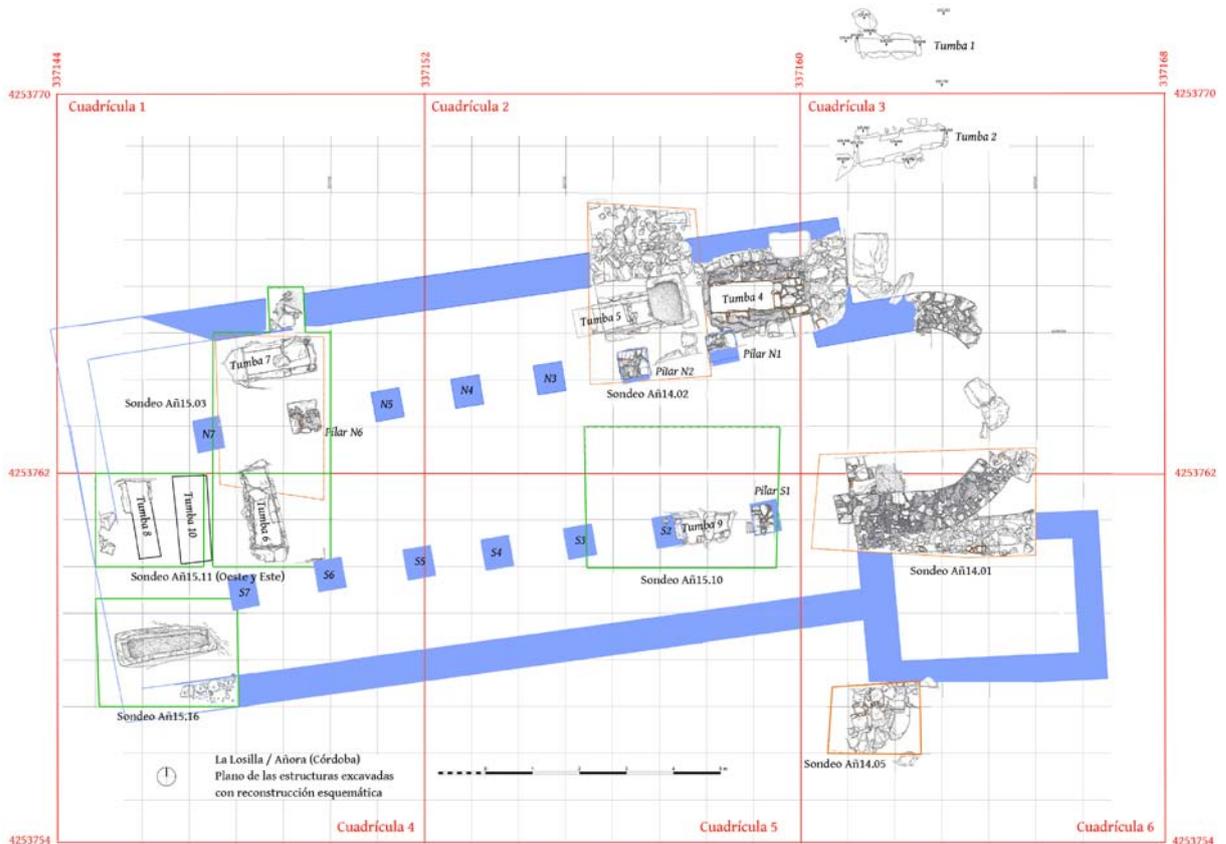
1 Plano de las estructuras desenterradas en las campañas de 2014 y 2015 con reconstrucción esquemática de la basílica de 'La Losilla'.

El punto central de las excavaciones en la iglesia se encontró en la nave principal (plano 1), en concreto, por un lado en la parte oriental de la nave central (fig. 1) y por otro lado en la zona de las tres naves en el Oeste (figs. 2, 3, 4). Los hechos y los hallazgos han aportado muchos datos e impulsado varias hipótesis:

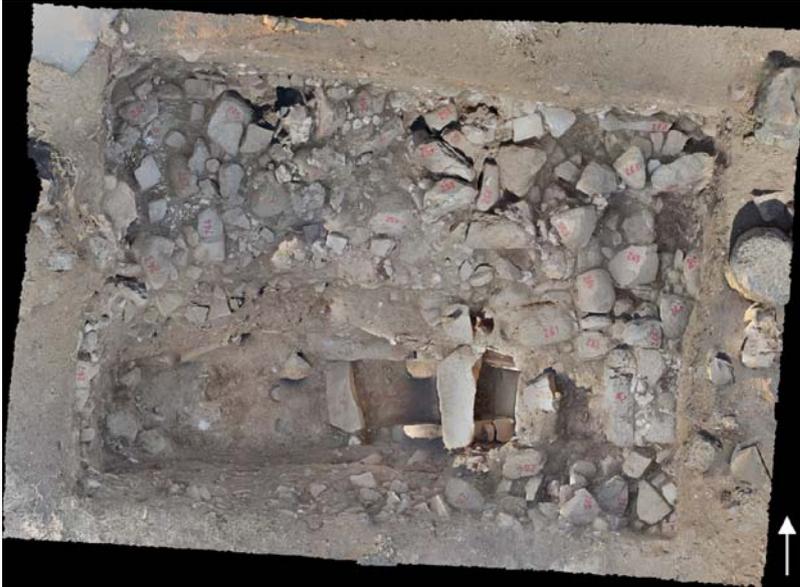
1 Añora (Córdoba), 'La Losilla'. Iglesia. Sondeo Añ15.10 en la nave central de la basílica.

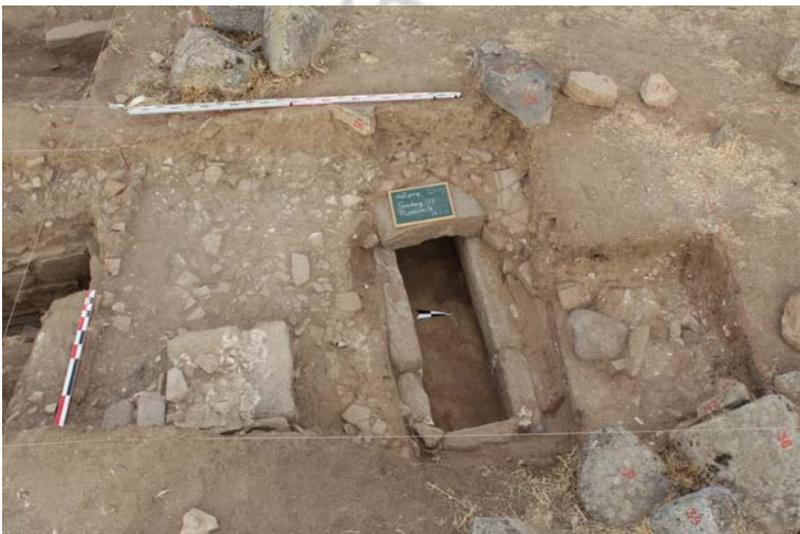
2 Añora (Córdoba), 'La Losilla'. Iglesia. Sondeo Añ15.03 con la tumba núm. 7 en la nave lateral norte de la basílica.

zona de los sondeos Añ15.03 y Añ15.16 se pudieron documentar los muros septentrionales y meridionales, respectivamente, de la nave lateral (figs. 4, 2). En cambio, no se ha podido comprobar sin lugar a dudas el límite occidental de la nave principal, ya que la conservación de los restos murales en las áreas respectivas es muy fragmentaria. Con una ampliación de las áreas de excavación en la siguiente campaña deberíamos poder resolver la cuestión de la situación y la forma del extremo occidental de la basílica.

sumado a lo largo de la campaña de 2015 cinco tumbas más: La tumba nº7 (fig. 2) se encuentra en la nave lateral septentrional, las tumbas nºs 6, 8 y 10 en la zona occidental de la nave central (fig. 3), y la tumba nº 9 al Oeste del pilar S1 (fig. 7). Esta última estaba probablemente engastada entre los pilares S1 y S2⁶.

grandes losas de granito en combinación con mampostería, pero sin ningún resto de argamasa (fig. 6). Losas de granito y argamasa se han utilizado en la tumba nº 7 (fig. 2), la tumba nº 9 está constituida de grandes losa de granito sin argamasa (fig. 7) y la tumba nº 6 fue construida de mampostería de pequeñas dimensiones e igualmente sin la utilización de argamasa (fig. 9). Esta heterogeneidad indica que las tumbas fueron construidas independientemente las unas de las otras en diferentes momentos, probablemente sucesivamente a lo largo de la utilización de la basílica como iglesia.

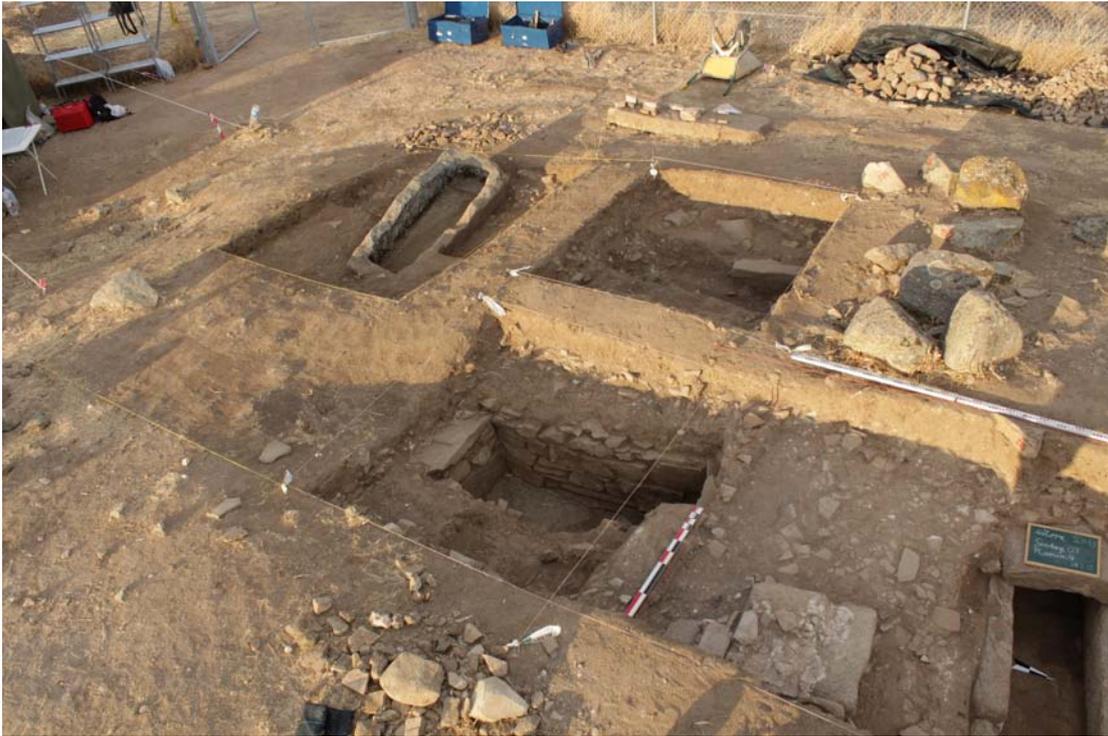
3 Añora (Córdoba), 'La Losilla'. Iglesia. Sondeos Añ15.11 y Añ15.16 en las naves central y lateral sur de la basílica.

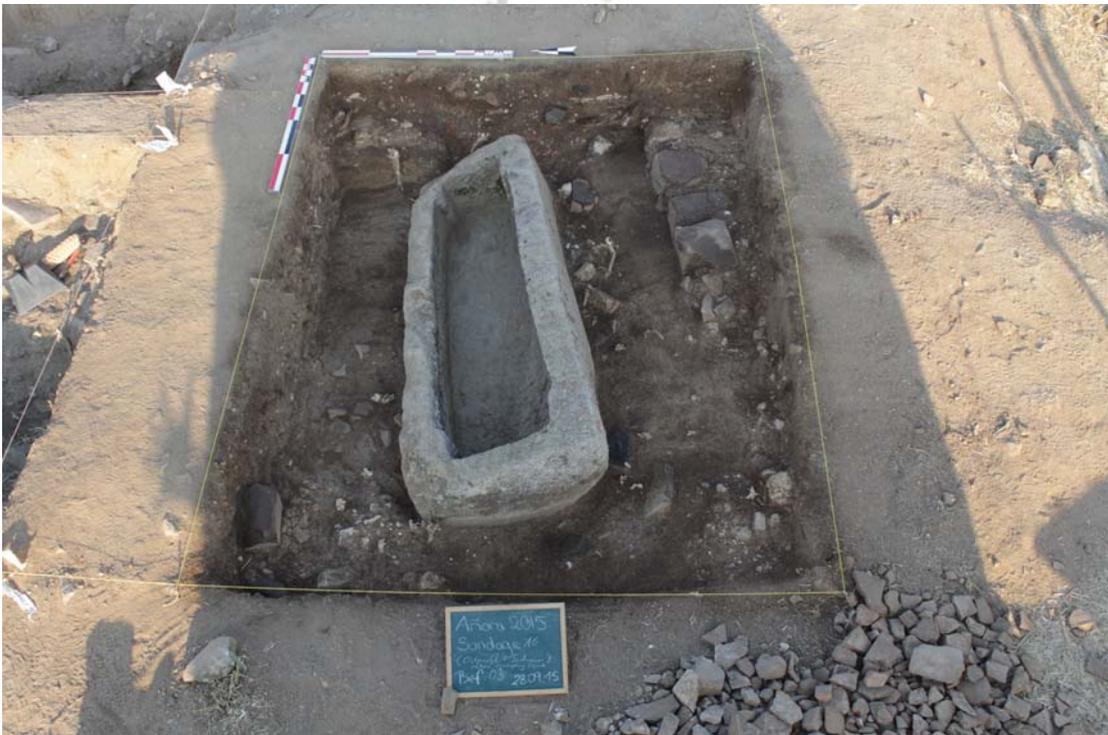
4 Añora (Córdoba), 'La Losilla'. Iglesia. Sondeo Añ15.16 en la nave lateral sur de la basílica.

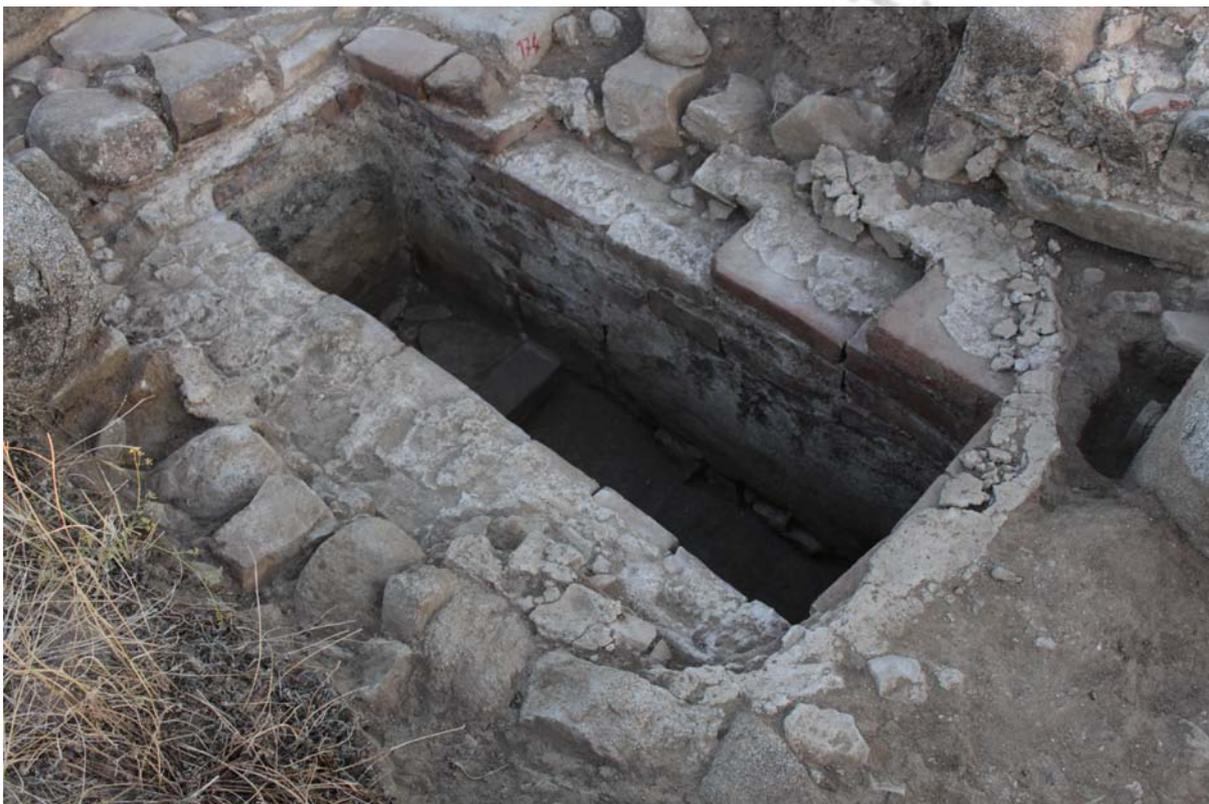
5 Añora (Córdoba), 'La Losilla'. Iglesia. Tumba núm. 4 en la nave lateral norte de la basílica.

Como ya se suponía en base a las áreas excavadas hasta 2014, la nave principal de la basílica de 'La Losilla' probablemente esté completamente cubierta de tumbas excavadas en el suelo. A las tumbas n^{os} 4⁴ (fig. 5) y 5⁵ (fig. 6) documentadas en la nave lateral septentrional se han

Para la construcción de las tumbas en la basílica se han utilizado diferentes técnicas de construcción: la tumba nº 4 está construida con grandes losas de granito en combinación con ladrillos y la utilización de argamasa de cal hidráulica (fig. 5); la tumba nº 5 consiste en

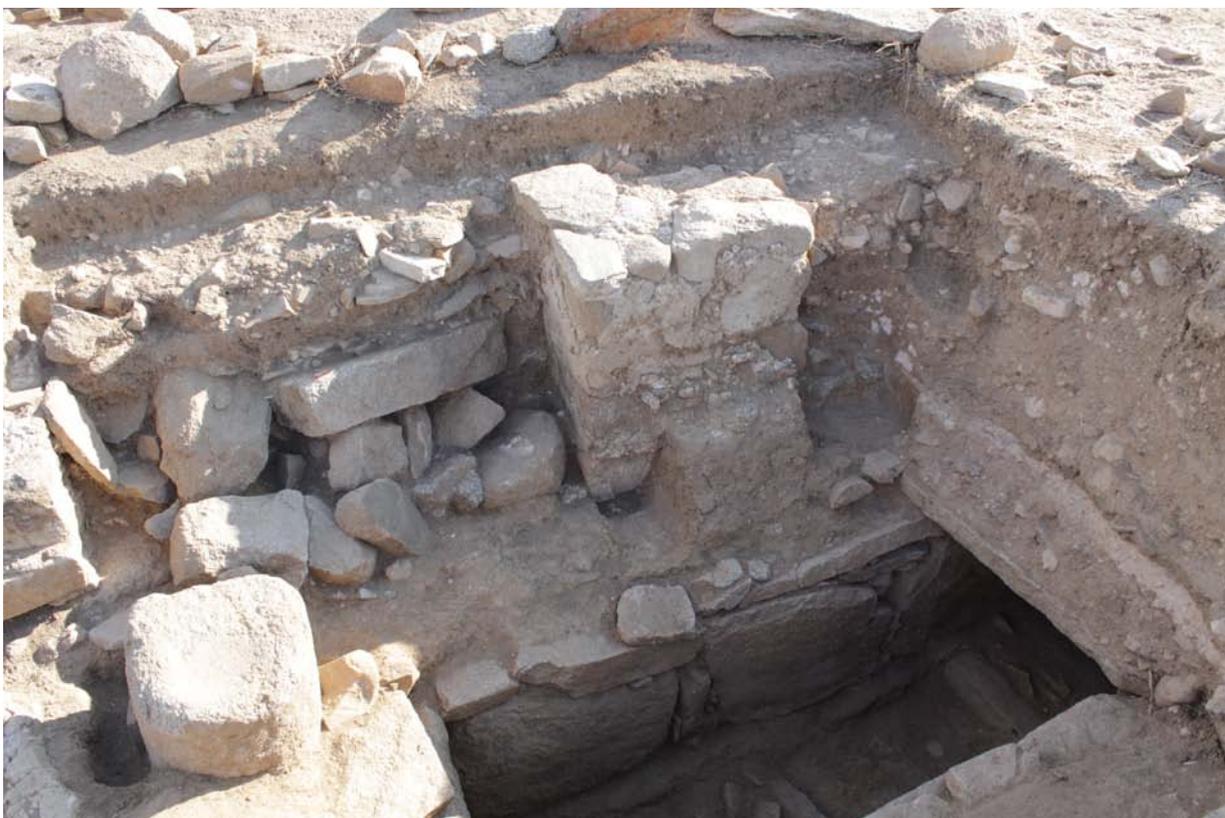
6 Añora (Córdoba), 'La Losilla'. Iglesia. Tumba núm. 5 en el sondeo Añ14.02 en la nave lateral norte de la basílica.

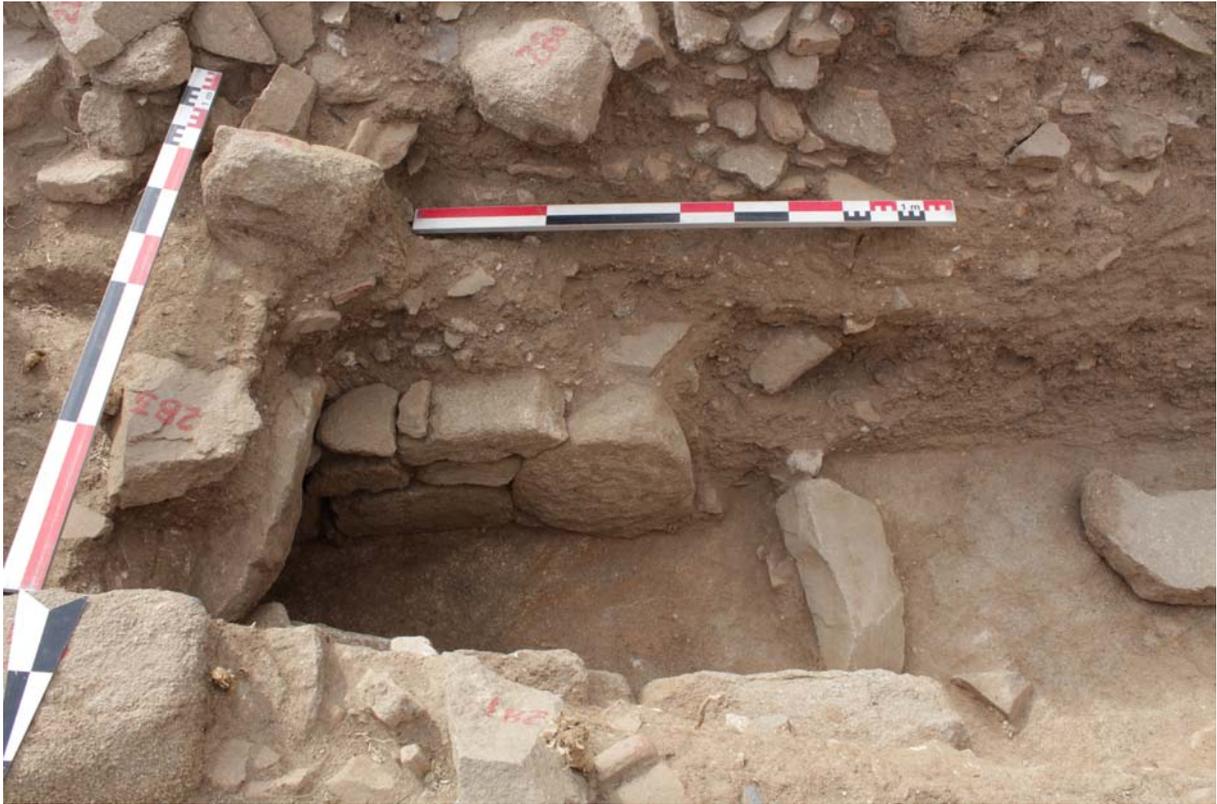
7 Añora (Córdoba), 'La Losilla'. Iglesia. Tumba núm. 9 en el sondeo Añ15.10 en la nave lateral norte de la basílica.

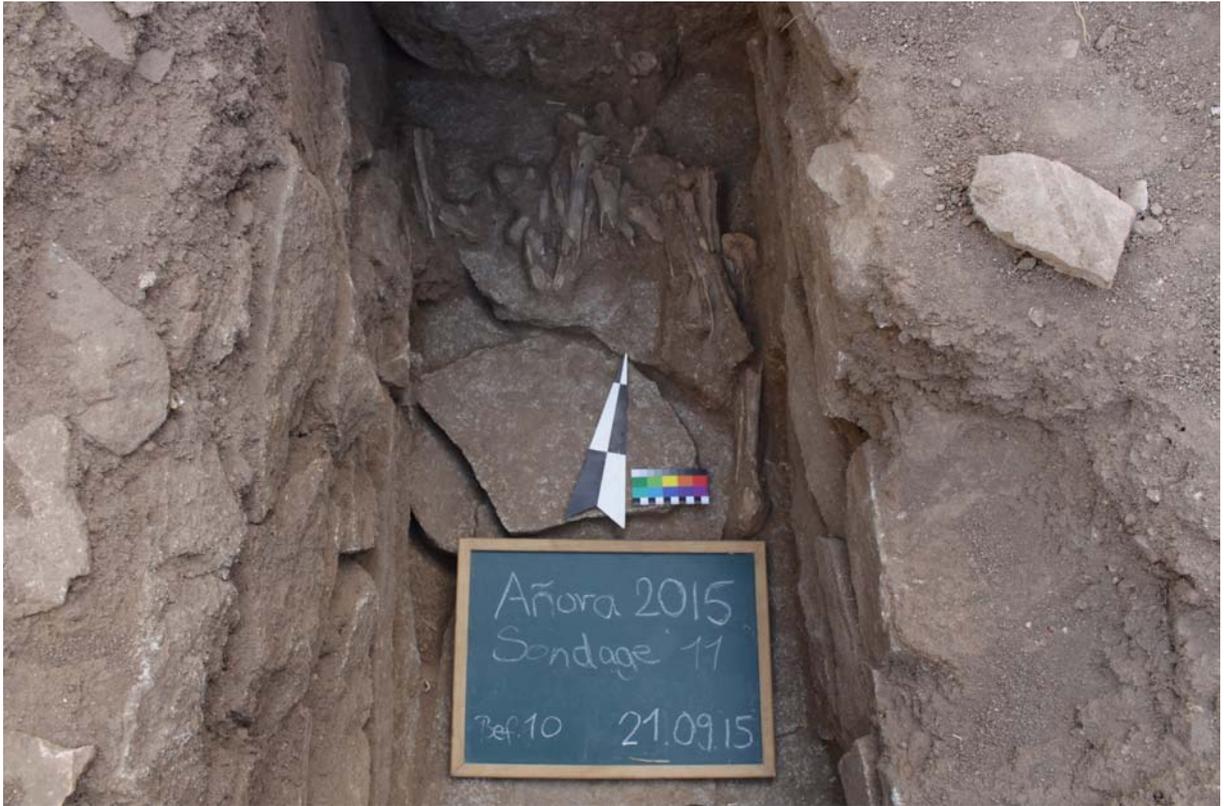
8 Añora (Córdoba), 'La Losilla'. Iglesia. Tumba núm. 6 en el sondeo Añ15.11 en la nave central de la basílica con restos óseos en su término septentrional.

La ocupación completa de las superficies de la nave central hasta ahora descubiertas indica que probablemente toda la basílica fue utilizada para la instalación de enterramientos. Este hecho no necesariamente constituye una singularidad, ya que encuentra un paralelo incluso en la cercana iglesia de 'El Germo', cerca de Espiel (Córdoba)⁸. Si las tumbas recién descubiertas fueron utilizadas varias veces, tal como lo comprobamos para la tumba nº 5, no se ha podido observar, ya que –con la excepción de la tumba nº 10– todas han sido violadas: Tan sólo en el extremo septentrional de la tumba nº 6 pudimos documentar una compacta concentración de fragmentos de huesos inmediatamente por encima del suelo de la tumba que probablemente pertenezcan a alguno de los enterramientos originales (fig. 8).

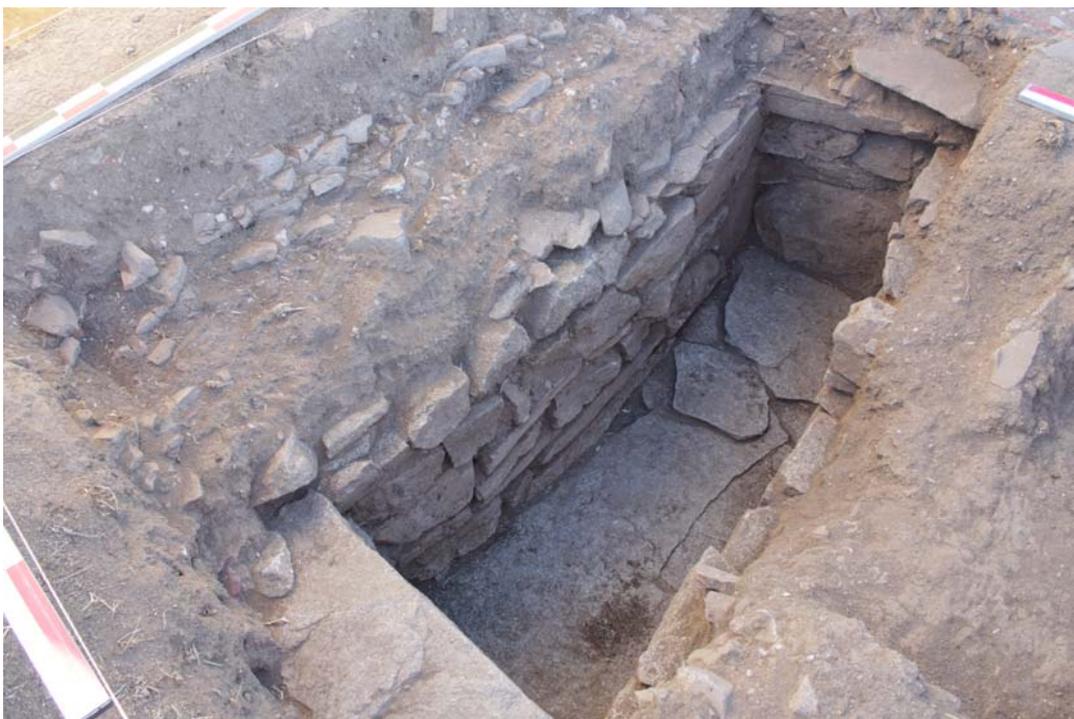
9 Añora (Córdoba), 'La Losilla'. Iglesia. Tumba núm. 6 en el sondeo Añ15.11 en la nave central de la basílica.

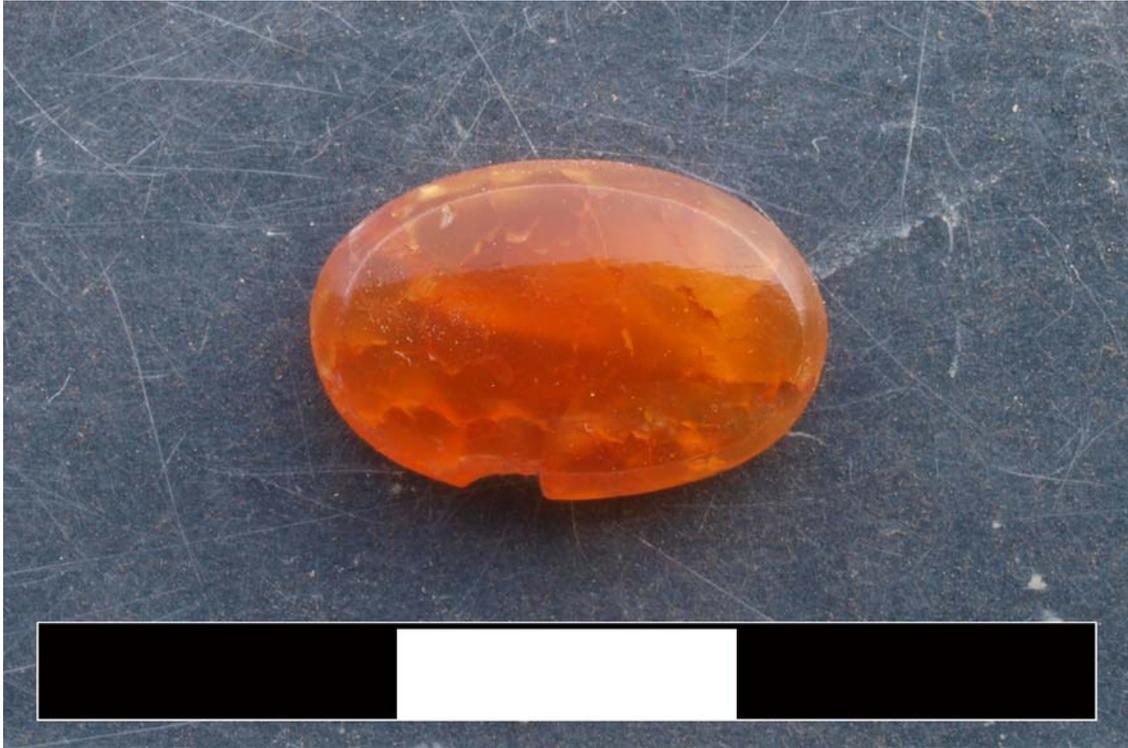
10 Añora (Córdoba), 'La Losilla'. Hallazgo núm. Añ15.1108.019 procedente de la iglesia: gema de cornalina.

La pregunta sobre que personas se han hecho enterrar allí, no se puede resolver por la expoliación de las tumbas excavadas. Entre el material con que se rellenó la tumba nº 6 se encontró un anillo de hierro y una gema (fig. 10). No se puede decir con seguridad, si estas dos piezas pertenecen al ajuar de la tumba o si por el contrario se cayeron dentro de la tumba junto con material de los alrededores del agujero de los furtivos después de su expoliación. Por lo tanto la asignación de los objetos mencionados a un enterramiento en la tumba nº 6 no es segura. Probablemente la tumba nº 10, hasta ahora sin abrir, proporcionará más indicios para resolver esta cuestión.

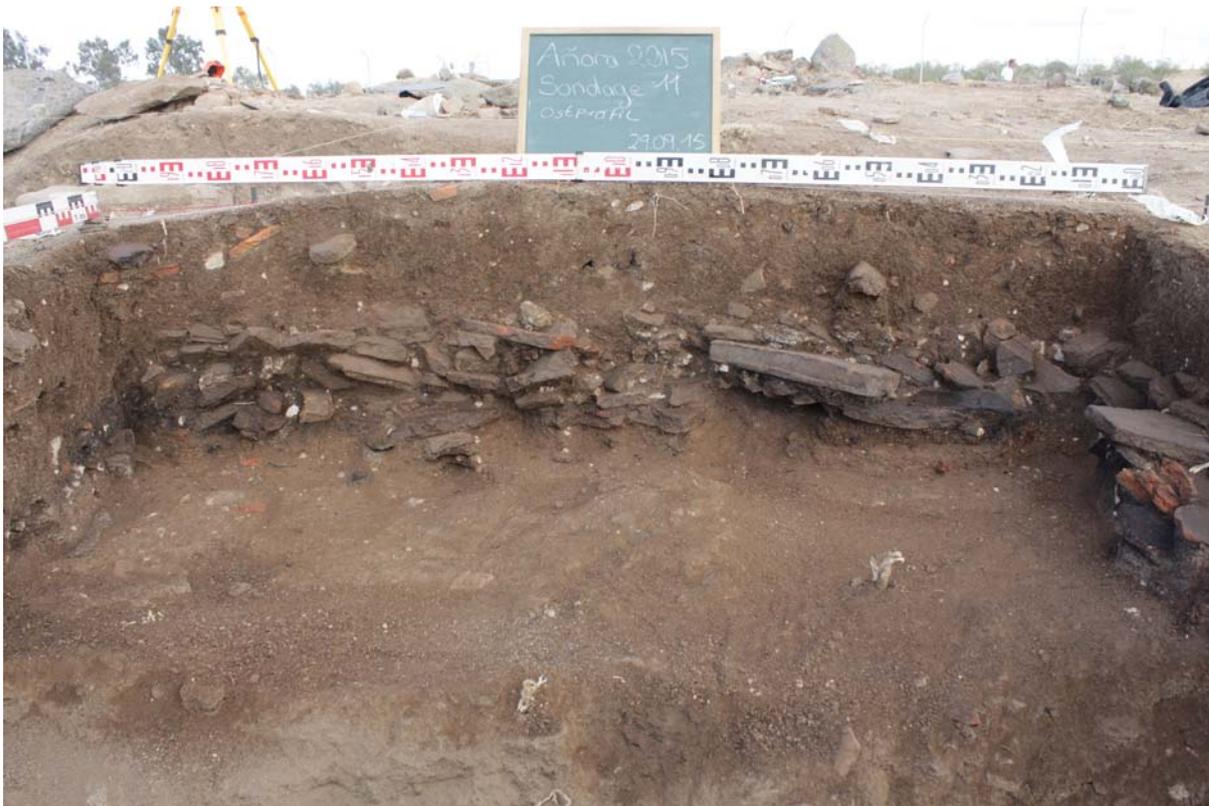
11 Añora (Córdoba), 'La Losilla'. Iglesia. Perfil oriental del sondeo Añ15.11 (este) en la nave central de la basílica.

Varios hechos proporcionan indicios, sobre todo en el sondeo Añ15.11 en la parte occidental de la nave central, acerca de un uso secundario de la iglesia antes de su abandono definitivo. Aquí pudimos constatar una coloración gris del estrato de derrumbe, situado inmediatamente por encima del suelo de uso (fig. 11). Se trata o bien de un estrato de incendio, probablemente desplazado, o bien de los restos de materia orgánica con la que el estrato estaba entremezclado. El mismo estrato contenía también muchos fragmentos de una gran vasija de almacenamiento, que probablemente se rompió en este mismo sitio, una gran cantidad de clavos de hierro y también trozos de escoria – todos estos hallazgos que difícilmente son compatibles con un uso del espacio como iglesia cristiana. Llama la atención que en esta parte de la nave central –en contra de la parte oriental y las naves laterales– no se ha conservado ningún suelo pavimentado: En su lugar se constató un suelo de tierra muy dura, apisonada, pero que no está libre de hallazgos sino que contiene fragmentos de cerámica y de hueso.

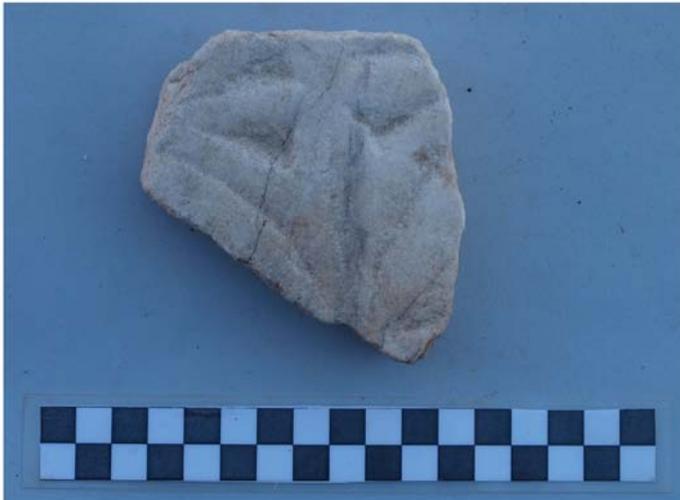
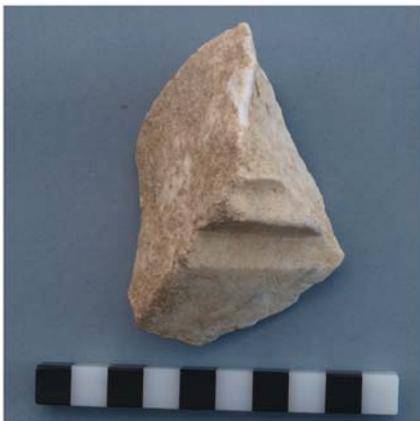
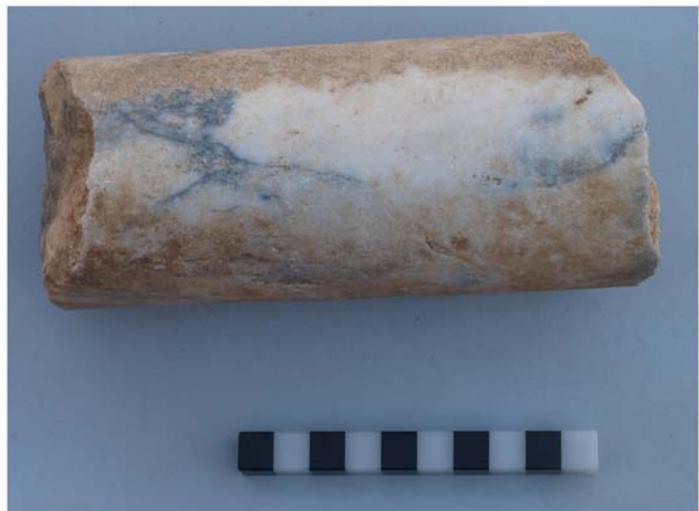
12 Añora (Córdoba), 'La Losilla'. Hallazgos núms. Añ15.1004.014, Añ15.0300.050 y Añ15.1109.035 procedentes de la iglesia: fragmentos de mármol.

En general, también la falta casi absoluta de fragmentos de un equipamiento decorativo o litúrgico de la basílica habla en contra de que su derrumbe se produjera en un momento cuando todavía sirvió para su finalidad original. El hallazgo de un pequeño fragmento de mármol con relieve –tal vez parte de una placa de revestimiento–, del fragmento de un fuste de columna de mármol así como un pequeño fragmento de una placa de mármol con relieve (fig. 12) demuestran que una dotación de la edificación de este tipo sí existió, pero que

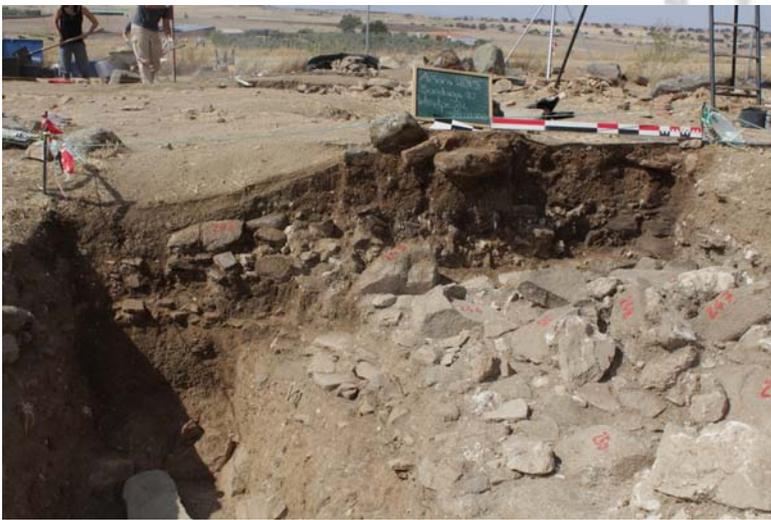
13 Añora (Córdoba), 'La Losilla'. Iglesia. Parte occidental y perfil oeste del sondeo Añ15.10 en la nave central de la basílica.

Probablemente después se produjo el abandono definitivo del edificio y su destrucción. El estrato inferior de escombros, que en casi todos los sondeos realizados se apoya directamente en el pavimento o el suelo de utilización, consiste en su mayor parte de fragmentos de tejas y contiene tan sólo pocos cantos murales, ladrillos o trozos de argamasa (fig. 13). Destaca en

Por encima de este estrato inferior de escombros se encuentra en muchas zonas un estrato bastante más potente, que se compone de cantos murales, ladrillos y una gran cantidad de trozos de argamasa (fig. 13). Este estrato debe estar relacionado con el derrumbe o el derribo de los muros de la iglesia, pero al igual que observamos en el caso del estrato inferior de escombros también aquí una gran parte del material se retiró: De por sí la cantidad de piedras y ladrillos es demasiado pequeña para poder construir los muros de las tres naves y sus pilares. A esto hay que añadir que dentro del estrato de escombros hay pocas piedras de gran formato, aunque algunos sillares, visibles en la superficie, alcanzan dimensiones considerables. Probablemente una parte considerable de las piedras y los ladrillos también ha sido sustraído a lo largo de los siglos para una utilización secundaria.

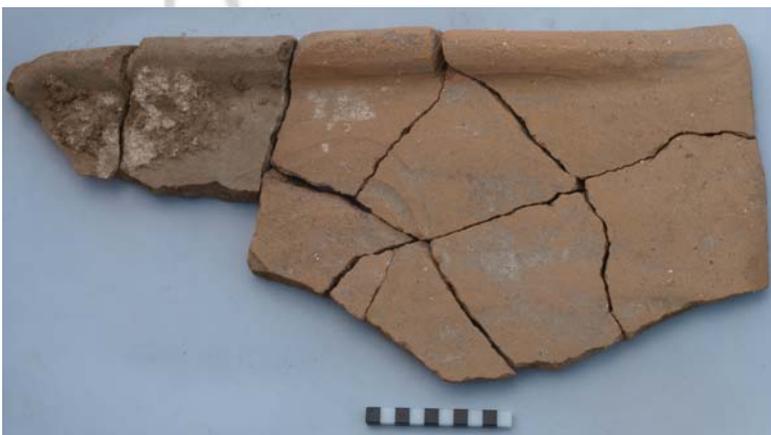
14 Añora (Córdoba), 'La Losilla'. Hallazgo núm. Añ15.1110.028 procedente de la iglesia: parte de una *tegula* fragmentada.

este sentido, que los, en su mayoría muy pequeños, fragmentos de tejas –fragmentos de *tegulae* e *imbrices*– en ningún caso han podido ser complementados para formar una teja entera. Hallazgos como el de la mitad de una *Tegula* en el corte nº 11 (fig. 14) constituyen ya una singularidad. Este hecho habla a favor de que el conjunto de material de tejas después del derrumbe del tejado fue examinado sistemáticamente en busca de tejas intactas o de fragmentos más grandes, que todavía se podrían aprovechar. Se dejaron atrás sólo los fragmentos más pequeños, que no se podían aprovechar para una utilización secundaria. Por lo tanto, hay que presuponer un robo de material inmediatamente después del derrumbe del tejado o tal vez un derribo metódico de la basílica.

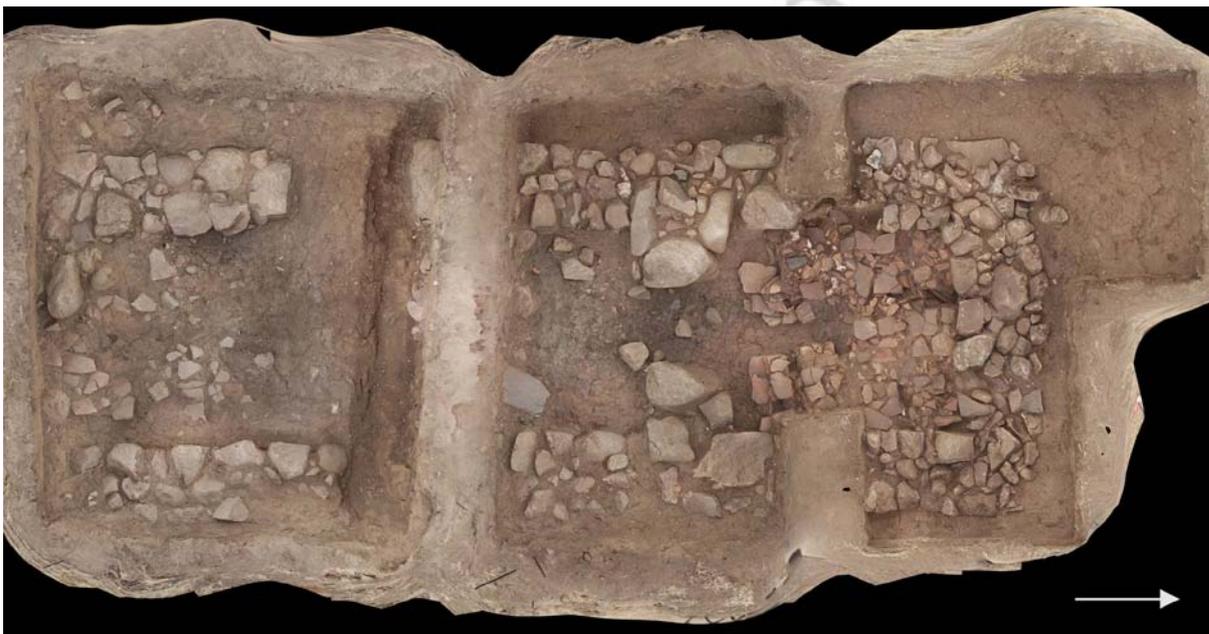
15 Añora (Córdoba), 'La Losilla'. Sondeos Añ15.07 y Añ15.12: el 'edificio A' con el horno en su término Norte en el área al sureste de la basílica.

Pudimos obtener nuevos datos sobre todo acerca de nuestro 'edificio A', del que ya en el marco de la Actividad Arqueológica Puntual 2014 registramos una parte: Con la continuación de la ampliación septentrional del corte Añ14.07 y la realización del sondeo Añ15.12, situado al Norte del primero, pudimos documentar el extremo septentrional del edificio (fig. 15). La

planta muestra un edificio extendido con una longitud de al menos 8 m y una anchura de aproximadamente 3 m. A través de una entrada, situada en el centro del muro occidental, nos introducimos en una estancia rectangular, cuyas medidas interiores son aproximadamente 4,5 m por 1,7 m. En el Norte, detrás de un vano, enlaza con otra estancia casi cuadrada, cuyos lados miden aproximadamente 1,5 m. En esta pequeña habitación estaba instalado un horno, cuyo función todavía no está clara.

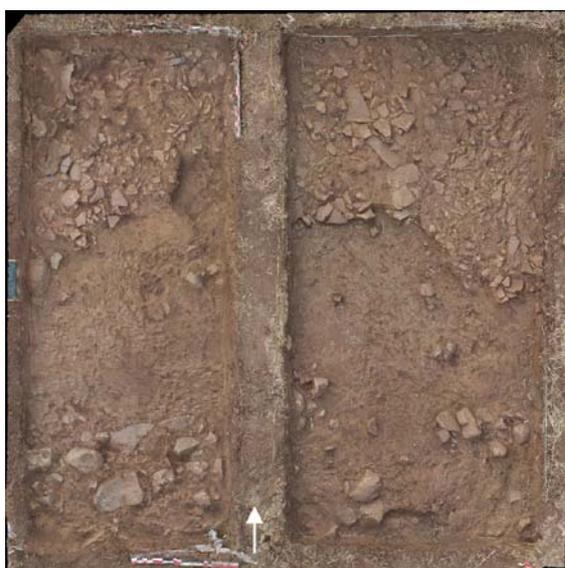
16 Añora (Córdoba), 'La Losilla'. Sondeo Añ15.13: derrumbe perteneciente al 'edificio B' en el área al este de la basílica.

denominamos de manera hipotética como 'edificio B' (fig. 16). La excavación en esta zona en el marco de la campaña de 2015 se limitaba a la profundización de las dos superficies parciales hasta la primera planta, que seguramente muestra el estrato de escombros de un edificio derrumbado, así como una colocación de piedras. Esta última parece ser el resto de un muro de un edificio. El estrato de escombros contiene fragmentos de tejas y de toscas vasijas de almacenamiento, pero también de cerámica más fina. El gran parecido de este contexto con el que encontramos en 2014 en el sondeo Añ14.07 –el 'edificio A'–, permite la sospecha que se trata de una situación similar.

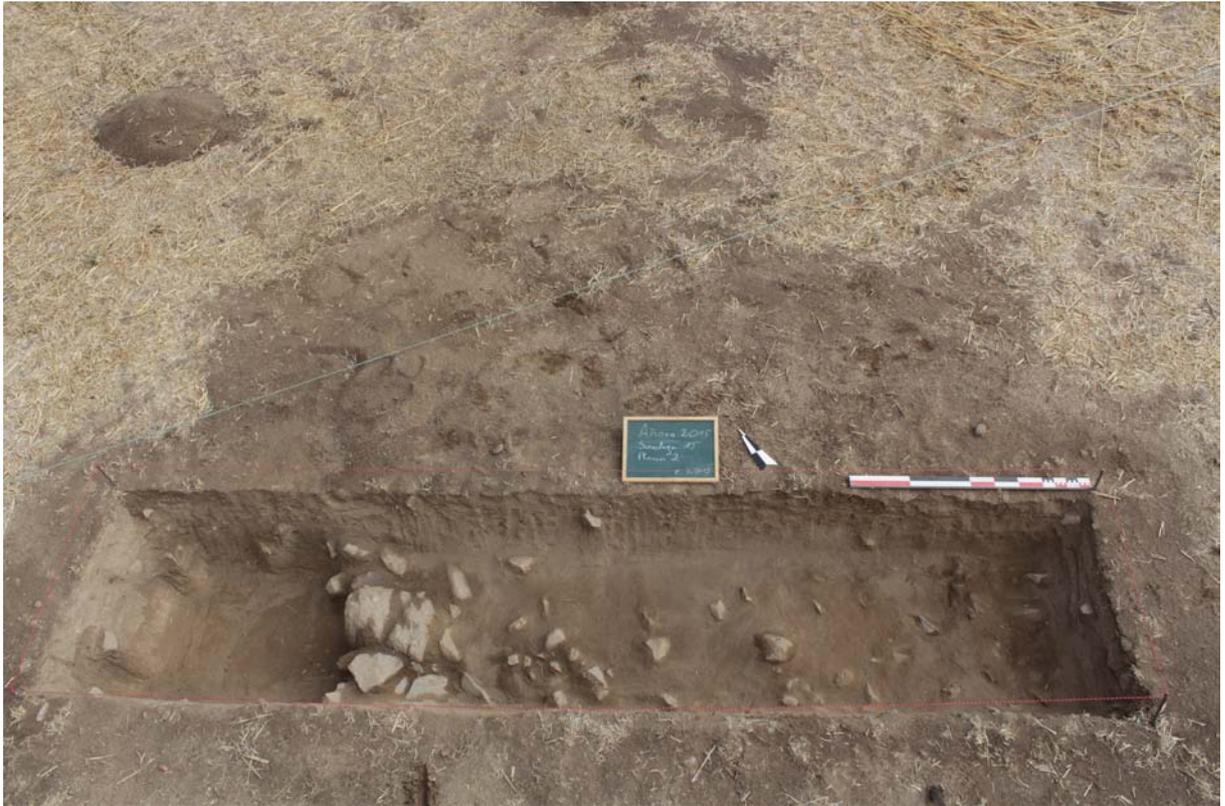
17 Añora (Córdoba), 'La Losilla'. Sondeo Añ15.15 en el área al noroeste de la basílica.

Menos productivas han sido nuestras excavaciones en el área suroccidental del cerro, en el que, debido a la elevada cantidad de fragmentos de cerámica en superficie, plantamos sondeos. Bien es verdad que en los dos cortes parciales Añ15.15 apareció un muro (fig. 17), pero la fuerza informativa de este hecho es muy limitado, debido a la escasa superficie de excavación: La escasa potencia del muro hace dudar de si se trata de la pared de un edificio o si no más bien de una cerca o algo parecido. Pero llama la atención que de estos sondeos vienen no solamente fragmentos de cerámica común y fina, sino también fragmentos de recipientes de vidrio (fig. 18).

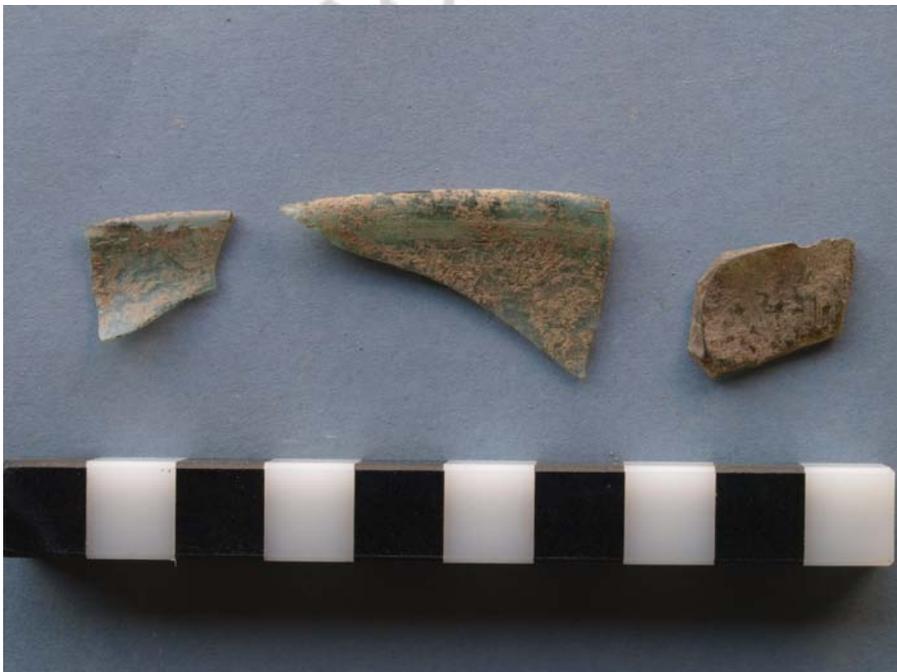
18 Añora (Córdoba), 'La Losilla'. Hallazgo núm. Añ15.1402.009 procedente del área al noroeste de la basílica: fragmentos de un recipiente de vidrio.
