# **ANUARIO ARQUEOLÓGICO DE ANDALUCÍA 2016**

# EL YACIMIENTO DE LA LOSILLA EN EL TÉRMINO MUNICIPAL DE AÑORA (CÓRDOBA) – UNA IGLESIA TARDOANTIGUA EN EL ÁMBITO RURAL DE LA BAETICA. LA ACTIVIDAD ARQUEOLÓGICA DE 2016

Fedor Schlimbach

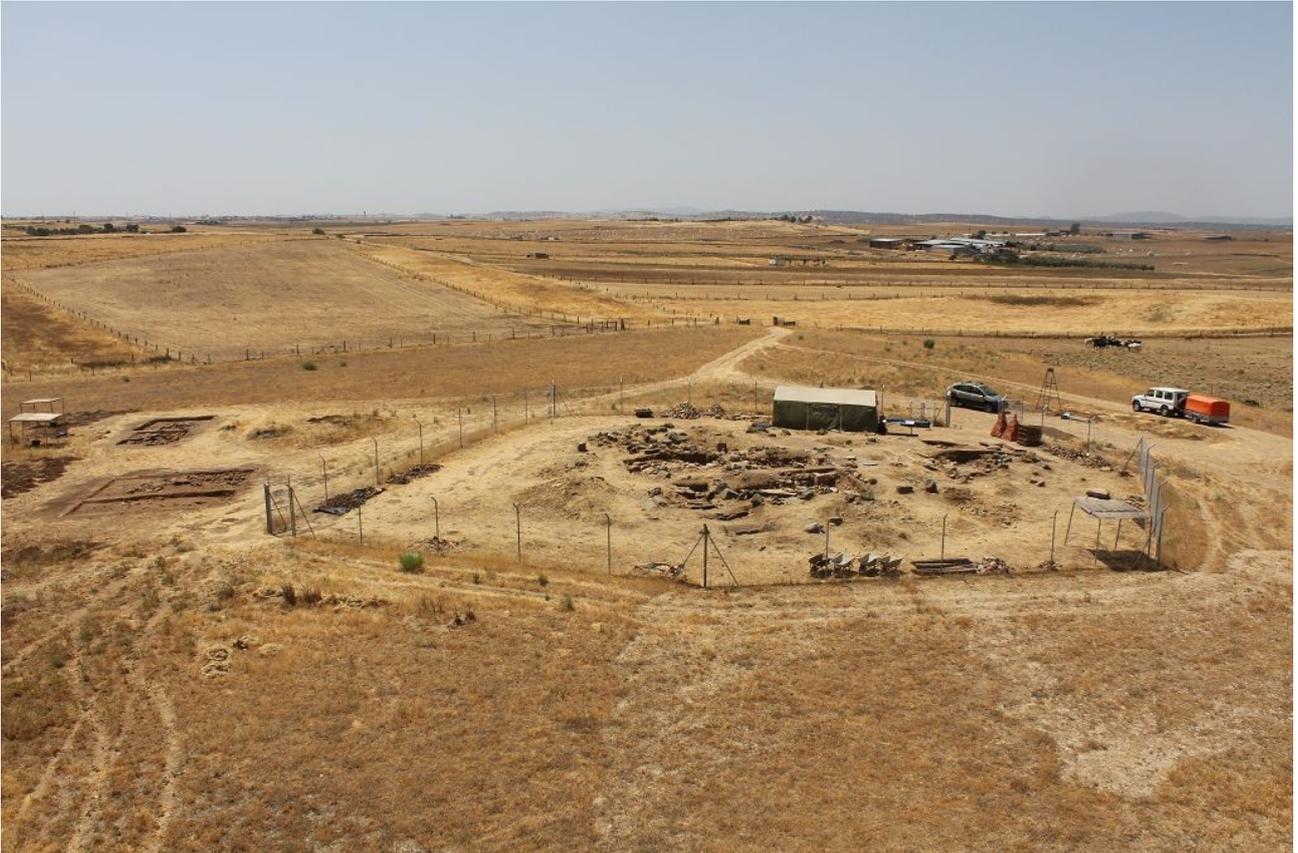
Fig. 1:

Añora (Córdoba), yacimiento de La Losilla: vista desde el Norte con los restos de la basílica dentro del vallado (en el centro) y con los sondeos en el área de las estructuras profanas al Sureste (a la izquierda). Foto M. Kiefer.

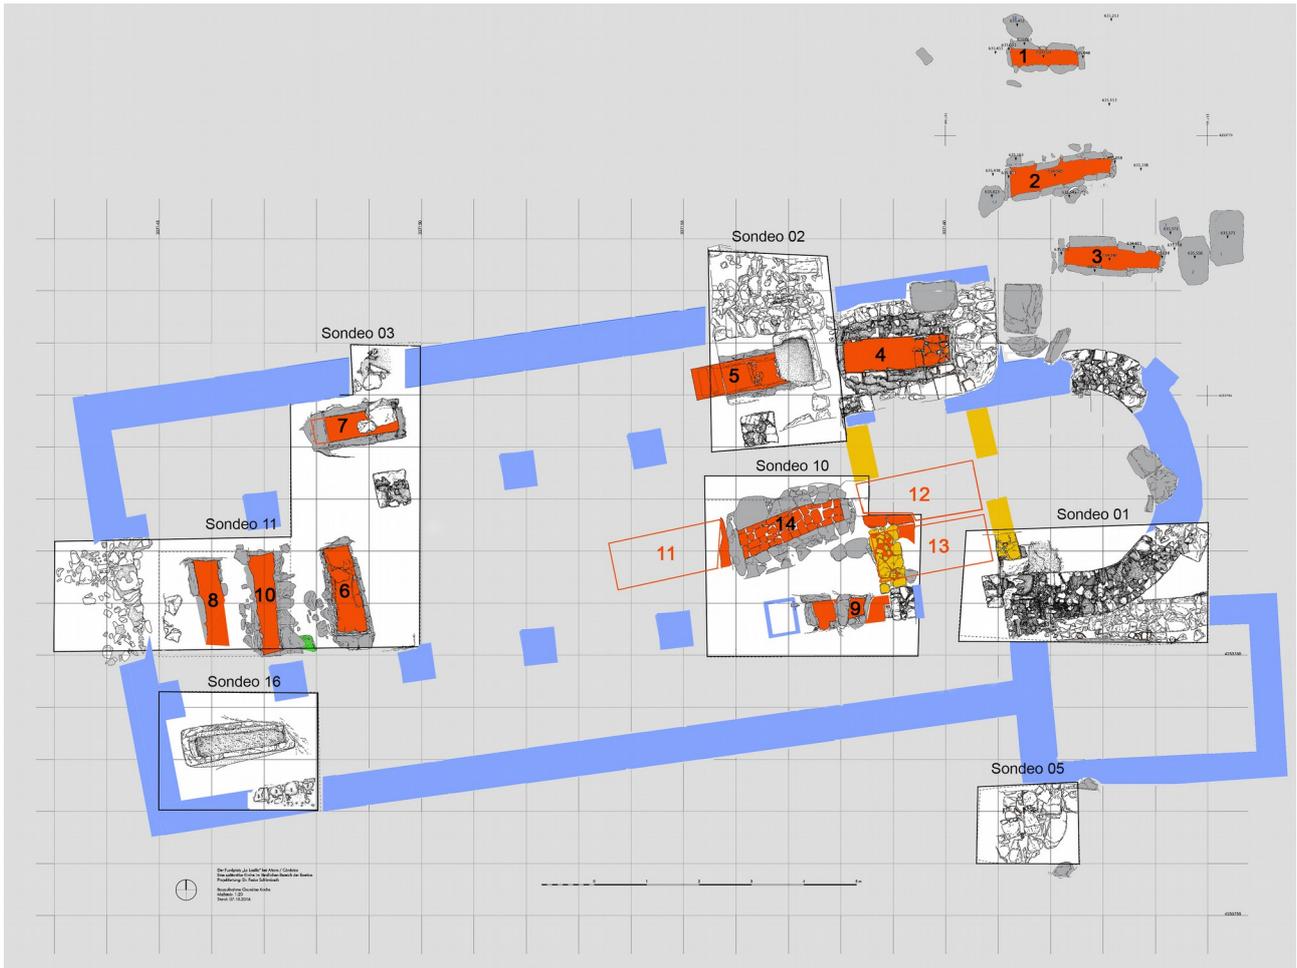
Fig. 2:

Añora (Córdoba), yacimiento de La Losilla: plano de las estructuras excavadas y con reconstrucción esquemática de la basílica tardoantigua. Foto F. v. Droste.

En el área de la basílica, seguimos con nuestros trabajos en los sondeos 10 y 11 (fig. 2 y 3). En la parte Este de la nave central, durante la campaña de 2015, habíamos profundizado hasta el suelo de la basílica en la parte meridional de nuestro sondeo 10 (fig. 2 y 4), donde encontramos la sepultura no. 9 ya expoliada. En cambio, en la parte septentrional del sondeo, habíamos tropezado con un nivel de derrumbe de los muros de la basílica, aparentemente sin alteraciones algunas – y de la

En nuestro sondeo 11, en la parte occidental de la nave central (fig. 2 y 3), ya en la campaña precedente, habíamos encontrado la tumba no. 10 que estaba sin expolio y que, por falta de tiempo, no pudimos excavar entonces. Las losas de granito que cubrían esta sepultura estaban en un nivel menos profundo que en el caso de la tumba no. 14. No pudimos observar restos de un pavimento de *opus signinum* o de otros materiales – en su última fase de utilización, en esta parte, la basílica no tenía más que un suelo de tierra. La sepultura está orientada, como en el caso de las tumbas vecinas nos. 6 y 8, en dirección Norte-Sur (fig. 7). Contenía un esqueleto en posición decúbito supino y, otra vez en ‘paquetes óseos’, los restos de los esqueletos de al menos dos individuos más que fueron enterrados anteriormente. Como la tumba no. 14 –y al contrario de los casos de las tumbas nos. 2, 3 y 5–, la sepultura no. 11 no contenía ningún ajuar.

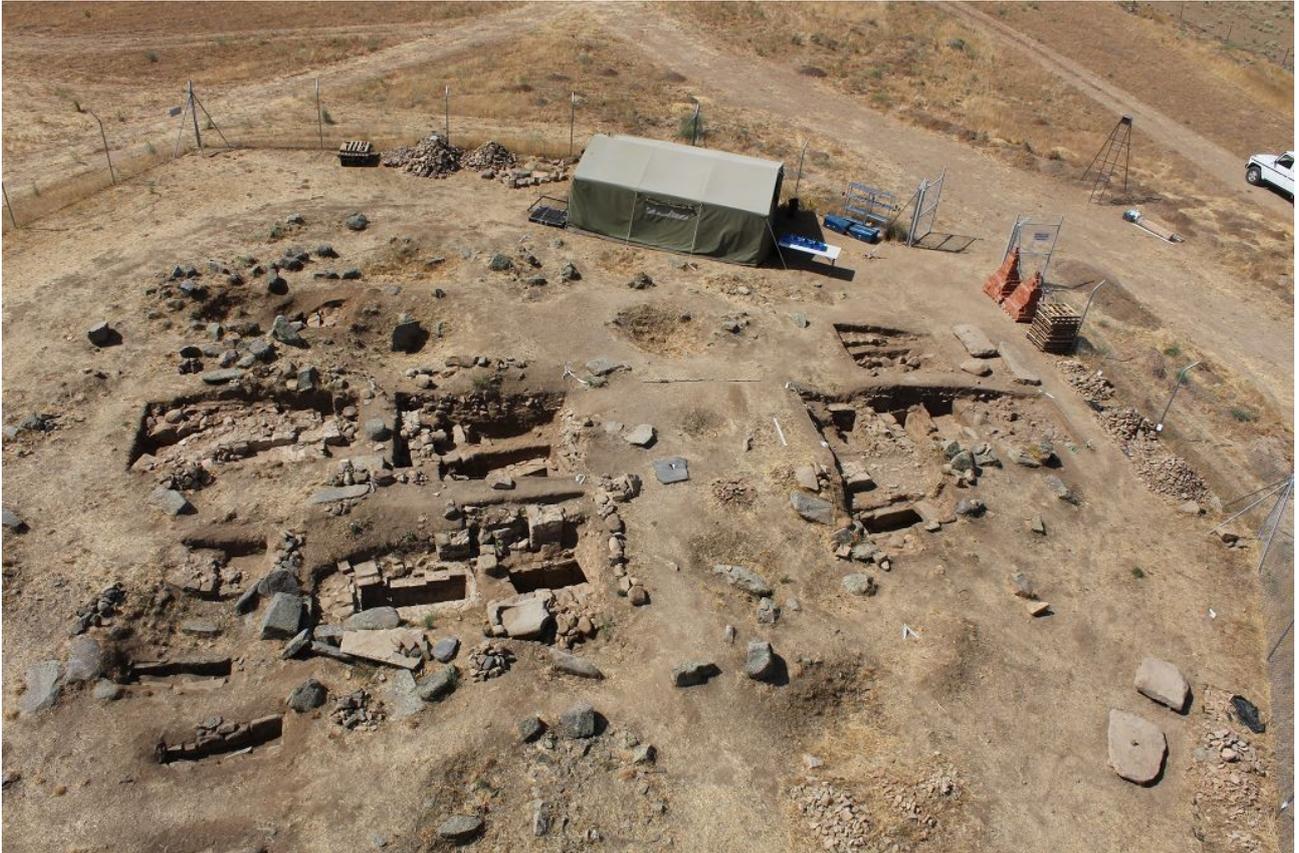
Fig. 3:

Añora (Córdoba), yacimiento de La Losilla: los sondeos en el área de la basílica. A la derecha, los sondeos 03, 11 y 16 en la parte occidental de las naves, al centro los sondeos 02 y 10 en la nave lateral septentrional y en la nave central, a la izquierda los sondeos de la Actividad Arqueológica de 1994 en la nave lateral septentrional y en la necrópolis fuera de la basílica y detrás, nuestro sondeo 01 con la parte meridional del ábside. Foto M. Bommès.

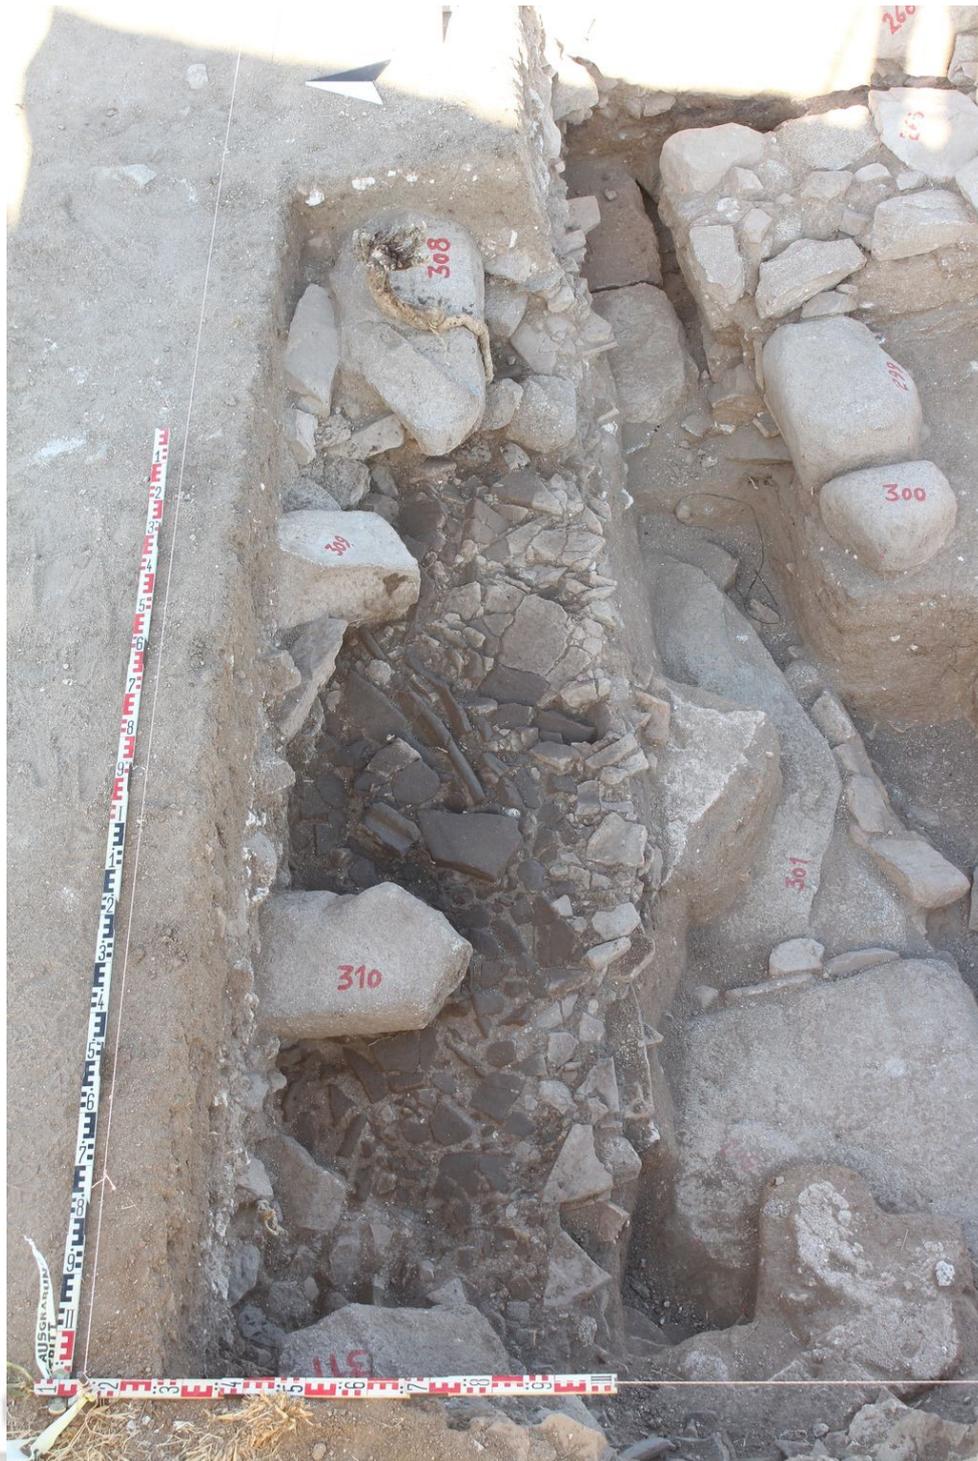
Fig. 4:

Añora (Córdoba), yacimiento de La Losilla: sondeo 10 con su ampliación septentrional, desde el Oste. En la ampliación se observa la capa de derrumbe de tejas encima del nivel del suelo de la basílica. A la derecha, se habían conservado fragmentos del *opus signinum* de la nave central encima del nivel de relleno que cubre la tumba no. 14. Más arriba, se observan las losas que cubren la tumba no. 12, a la derecha de la misma el muro de separación del *coro* hipotético. Croquis Ú. Tejedor García, F. v. Droste und J. Stirner.

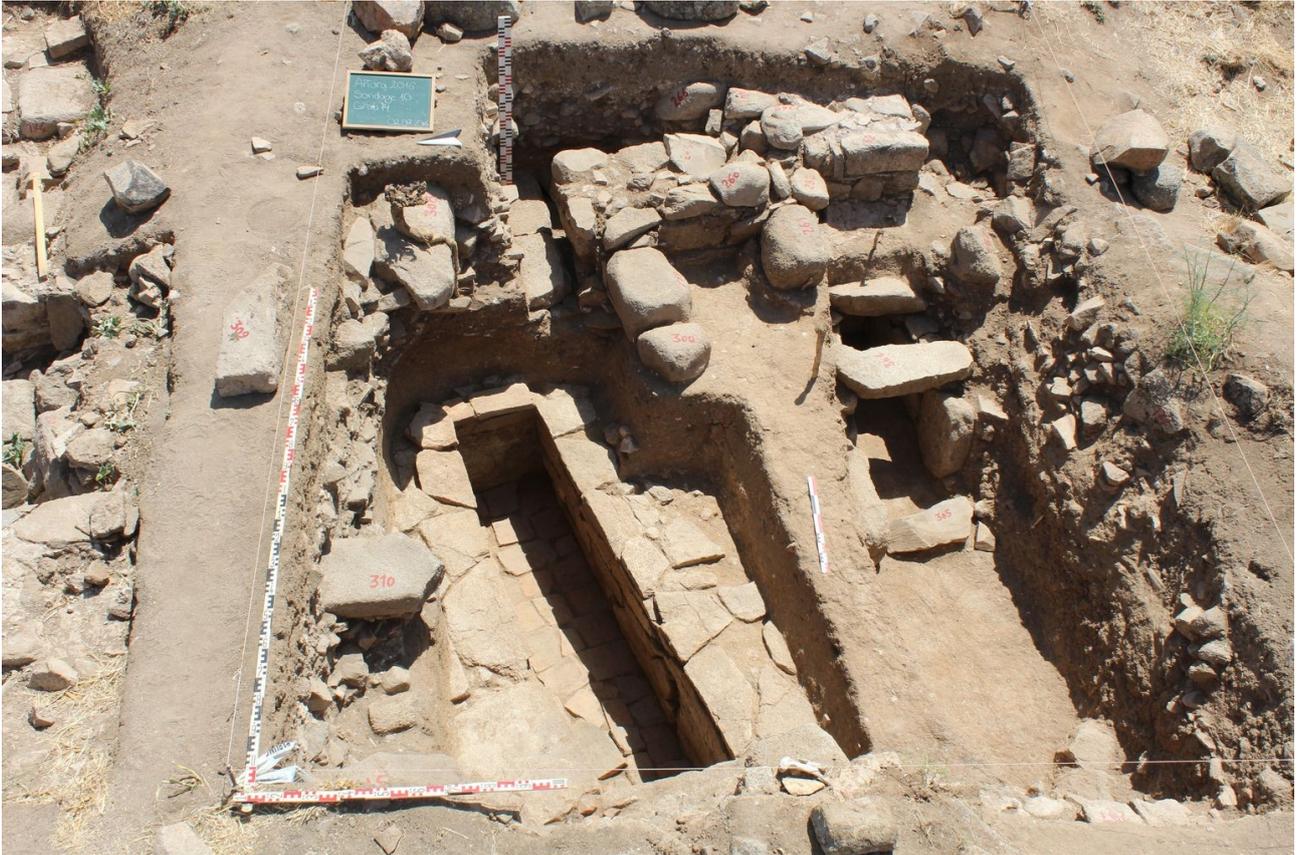
Fig. 6:

Añora (Córdoba), yacimiento de La Losilla: sondeo 10 con las sepulturas nos. 9 (a la derecha) y 14 (a la izquierda) después de las excavaciones, desde el Oste. Detrás de la sepultura no. 14 se observa la sepultura no. 12 todavía cubierta, a la derecha de la misma el muro de separación apoyándose en la losa que cubre la sepultura no. 13. Foto F. v. Droste.

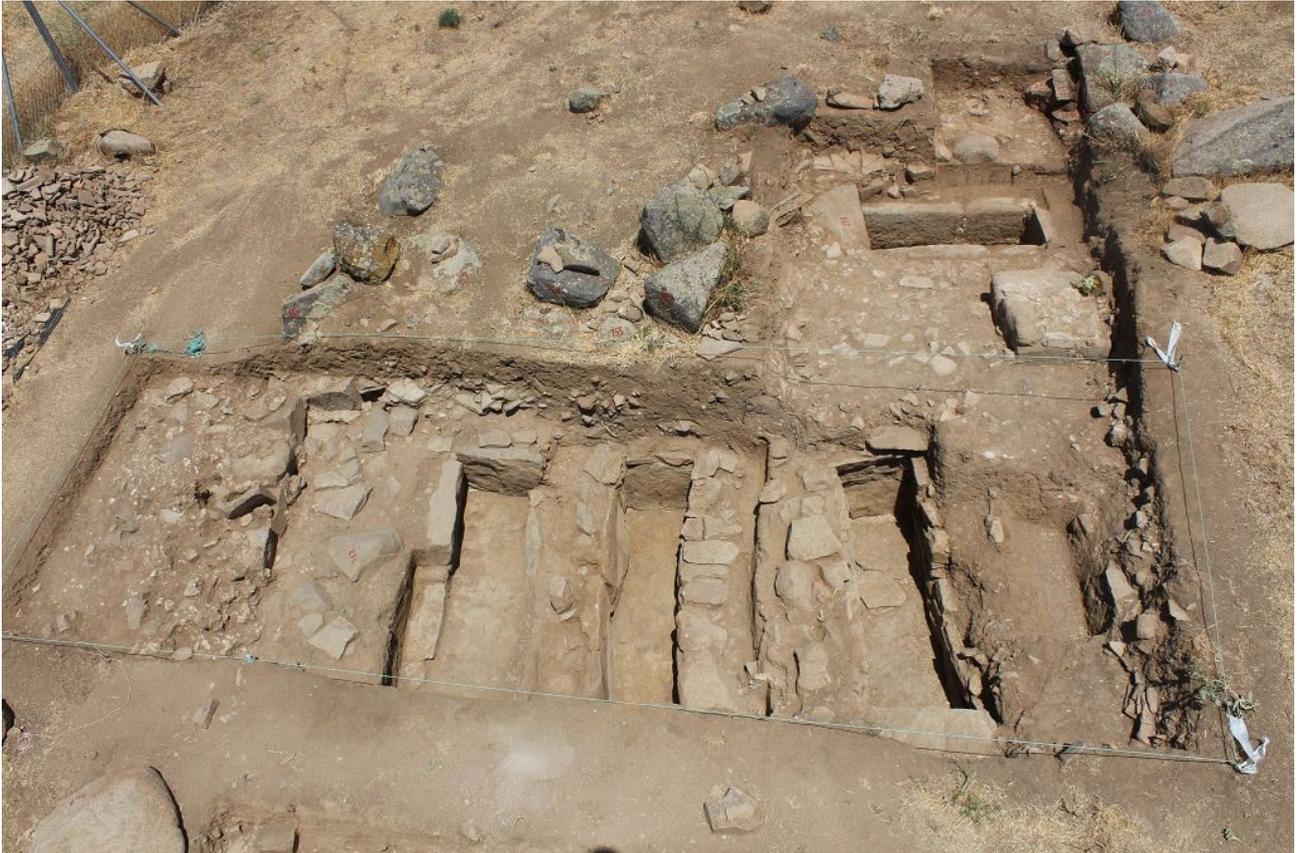
Fig. 7:

Añora (Córdoba), yacimiento de La Losilla: sondeo 11 en la parte occidental de la nave central después de las excavaciones, desde el Sur. A la izquierda se observan los restos del muro Oeste de la basílica, y a la derecha de los mismos siguen las tumbas nos. 8, 10 y 6. A la derecha, al fondo, se junta el sondeo 03 con los restos del pilar N6 de la arquería septentrional y detrás la tumba no. 7 en la nave lateral Norte. Foto F. Schlimbach.

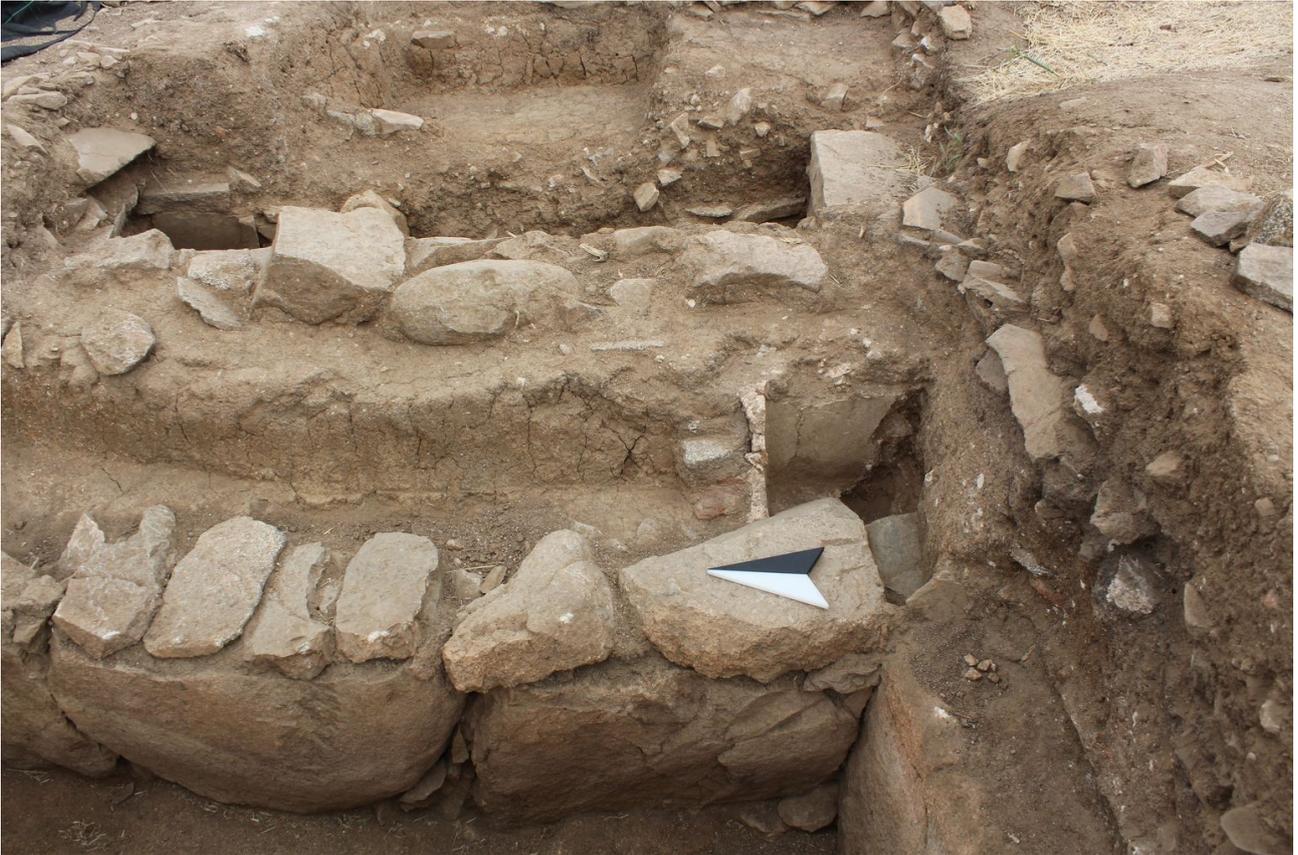
Fig. 8:

Añora (Córdoba), yacimiento de La Losilla: detalle de la esquina Sureste de la sepultura no. 10 en el sondeo 11 con los restos de la estructura construida en *opus signinum* –¿una piscina bautismal?– que fue destruida en el momento de la construcción de la tumba. Foto J. Stirner.

En el mismo sondeo, hicimos una observación más: Al lado de la esquina Sureste de la tumba no. 11 existen restos de una estructura construida de mampostería y *opus signinum*, probablemente de una instalación hidráulica (fig. 8). Aparentemente, esta estructura fue destruida en el momento de la construcción de la tumba no. 11. Su interpretación como resto de una piscina bautismal – supuestamente de una de sus escalones laterales– parece muy probable. La sepultura no. 11 fue instalada dentro de la iglesia en el transcurso de su período útil, es decir posterior al momento de su construcción – y en este mismo momento se destruyó nuestra hipotética piscina bautismal. Sin embargo, por la ubicación de los restos al margen de la nave central, cerca de uno de los pilares de la arquería meridional, nos parece improbable que nuestra piscina bautismal perteneciera a la basílica de tres naves que estamos excavando. Por eso, posiblemente estamos manejando un resto de una estructura anterior a esta basílica, es decir un resto de la piscina bautismal de una iglesia anterior o de un baptisterio independiente que perteneciera a una primitiva iglesia en el mismo yacimiento. Esto significaría que la basílica de tres naves que estamos excavando no fue el primer templo de la comunidad cristiana tardoantigua de ‘La Losilla’.

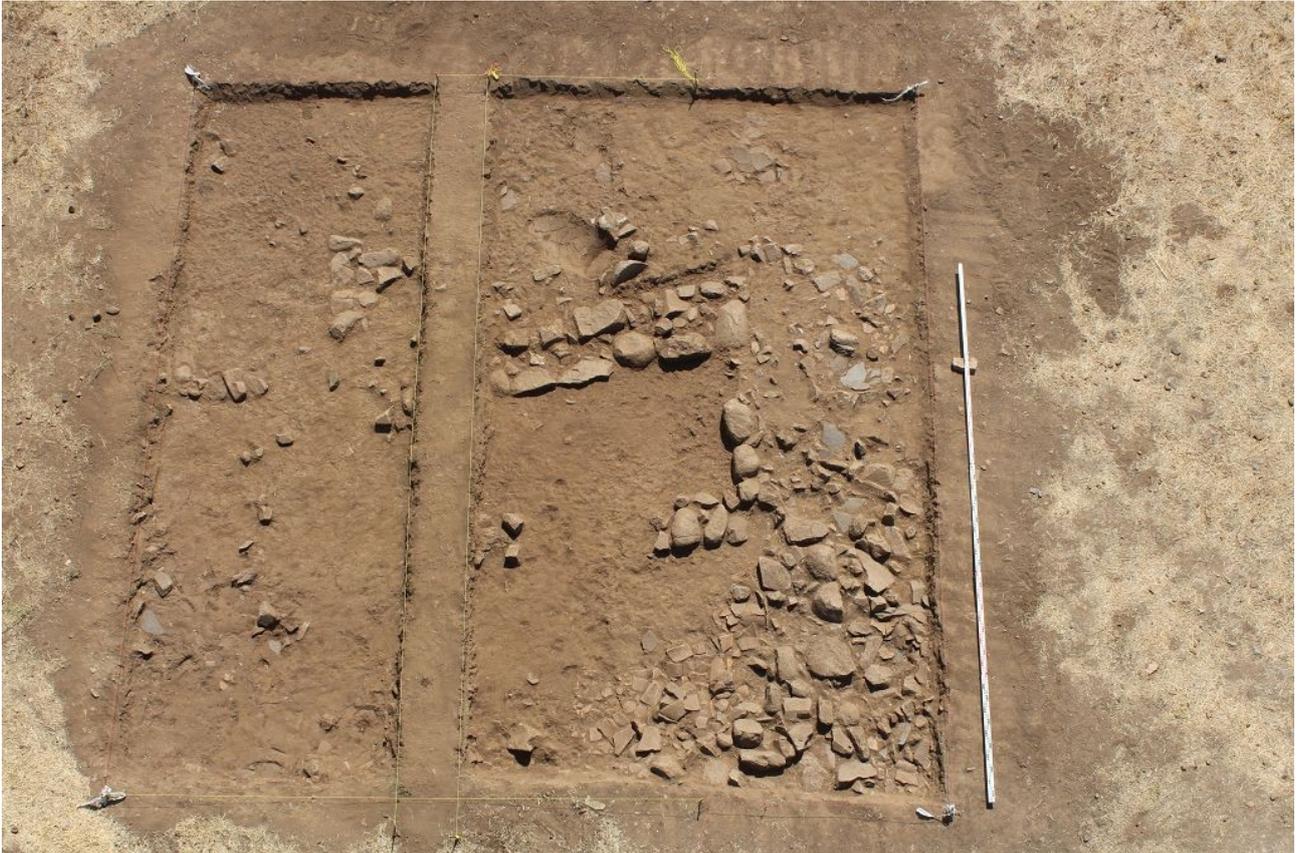
Fig. 9:

Añora (Córdoba), yacimiento de La Losilla: sondeo 13, planta 1 con los restos de un muro y el nivel de derrumbe conteniendo fragmentos de tejas. Foto M. Bommès.

Una ampliación del sondeo 13 del año 2015 en el nivel de la planta 1 clarificó la esquina de otro edificio que llamamos edificio ‘B’ (fig. 9). Todavía no tenemos claro si los vasos de almacenamiento de las cuales aparecieron muchos fragmentos, en parte *in situ* (fig. 10), estaban puestos en un espacio interior o en un patio. En parte del sondeo, observamos una capa de derrumbe compacta que nos hace pensar en un área protegido por un techo: contenía fragmentos de tejas, en parte de *tegulae* probablemente de producción local (fig. 11), y en parte de las llamadas ‘tejas árabes’ que en su forma se parecen a los *imbrices* romanos y que en época medieval terminan a sustituir a estos últimos. Además, en sus niveles inferiores, esta capa de derrumbe contenía vasos de

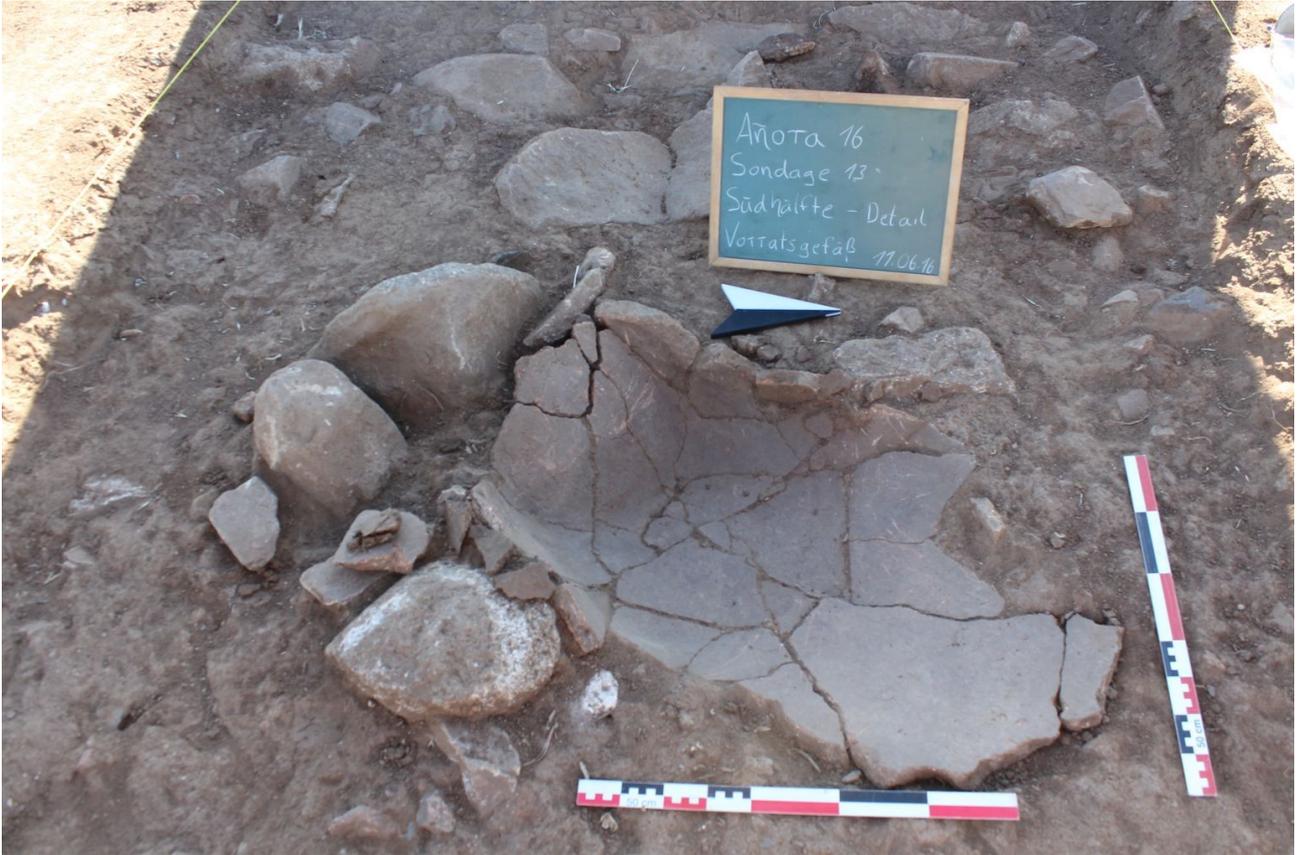
Fig. 10:

Añora (Córdoba), yacimiento de La Losilla: sondeo 13, planta 1 con los restos de un vaso de almacenamiento *in situ*. Foto L. Schuberthan.

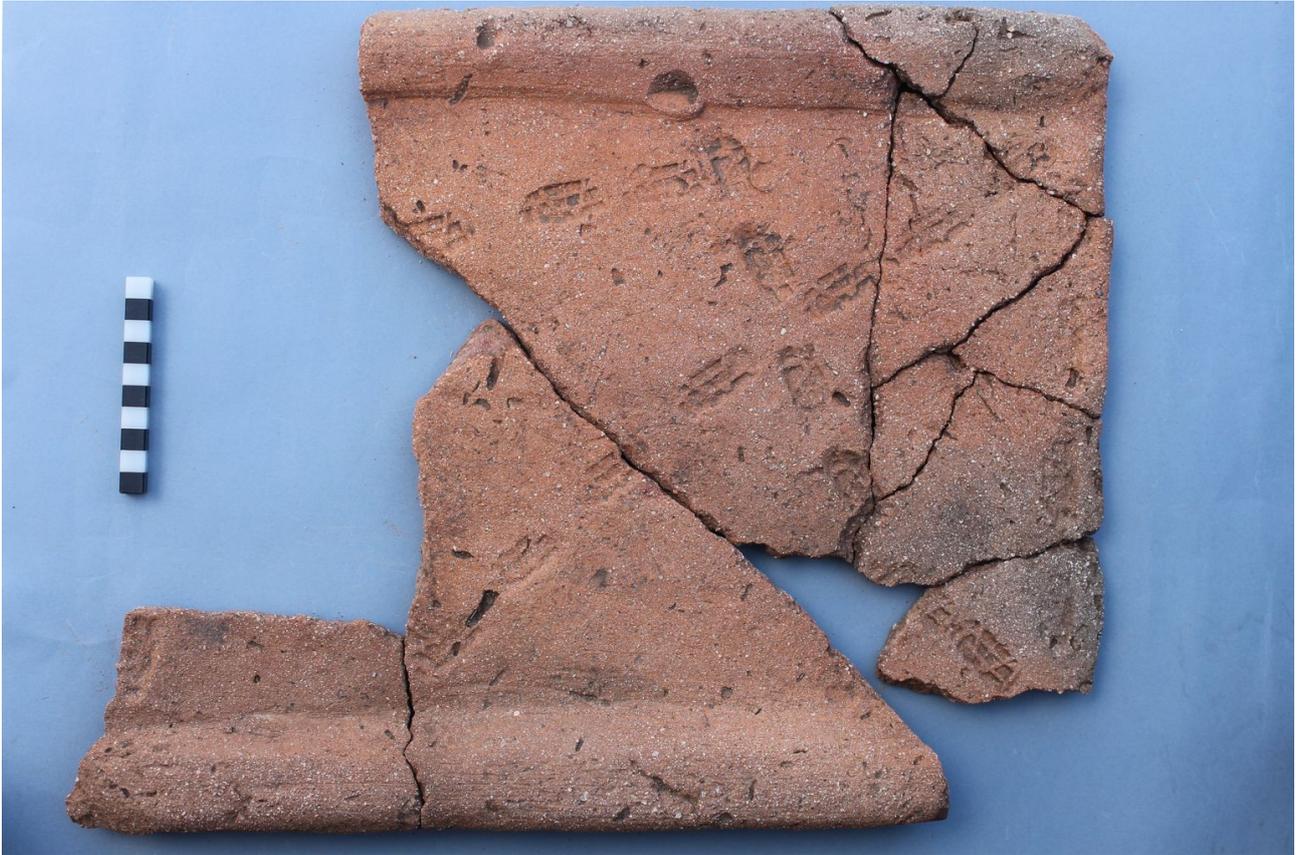
Fig. 11:

Añora (Córdoba), yacimiento de La Losilla: fragmentos de una *tegula* de producción probablemente local con decoración estampada procedente del sondeo 13 (no. de inv. Añ16.1305.038a). Foto A. Kurz.

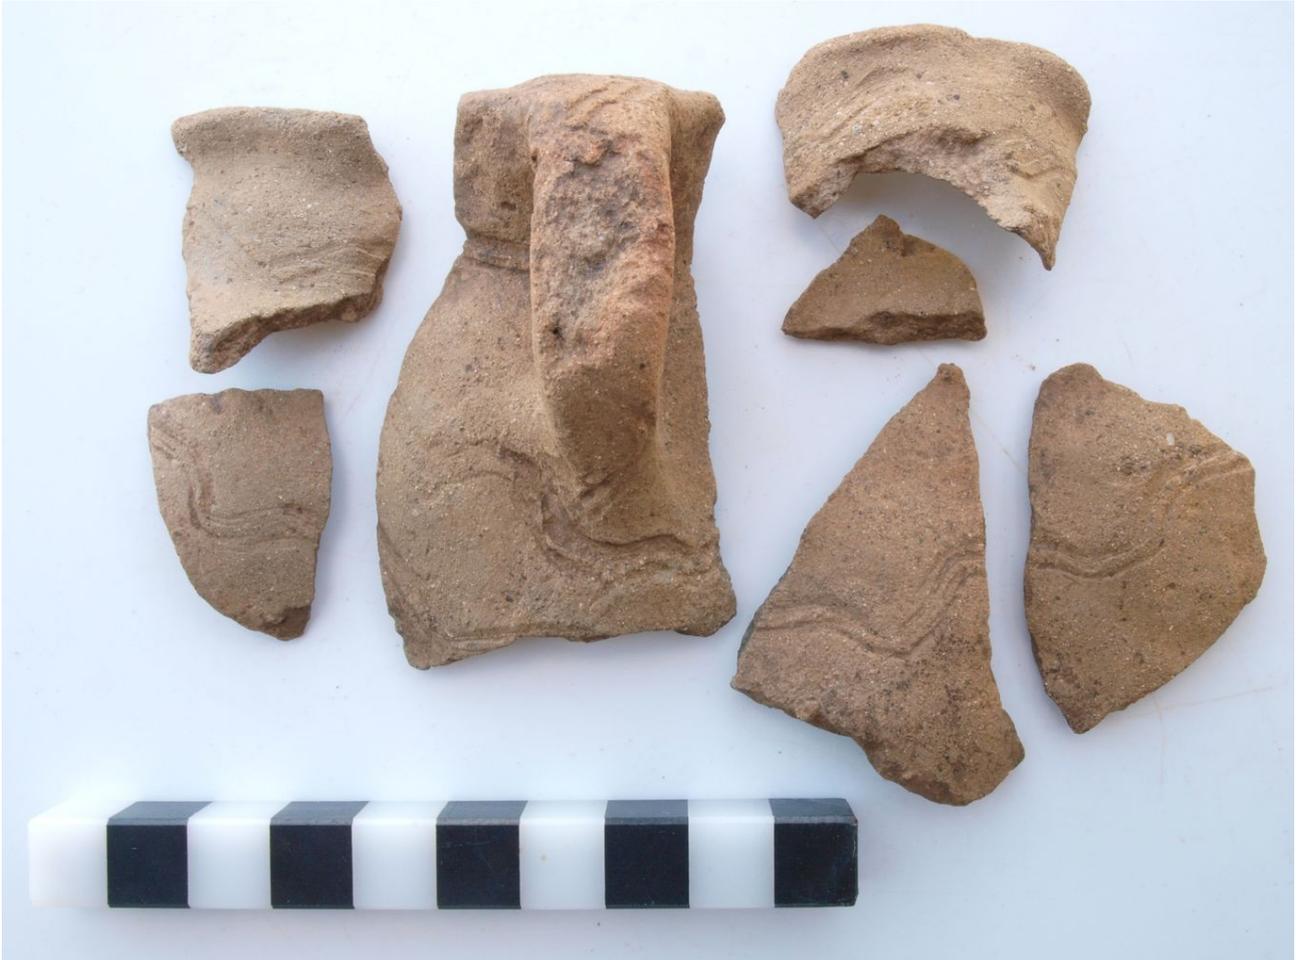
Fig. 12:

Añora (Córdoba), yacimiento de La Losilla: jarro fragmentado con decoración incisa procedente del sondeo 13 (no. de inv. Añ16.1305.039).

cerámica fragmentados, entre ellos ejemplos características de producciones locales con decoración ornamental incisa (fig. 12).
